多用途・一般配管用ホース
製品比較表

金属加工・工作機械ラインの 最新改善事例

金属加工・工作機械周りの配管

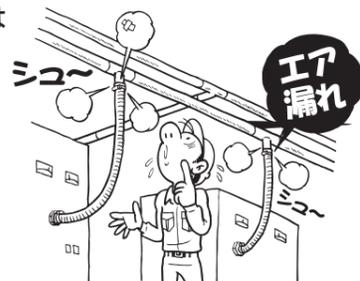
天井まで鋼管で配管され供給されているエアをカプラとウレタンホースで金属切削機械へ供給していたが、経年劣化によりエア漏れを起こしており、漏れ対策が急務となった。しかし、天井付近はメンテナンスも容易ではないため、何か良い方法はないかと探していた。

漏れ、抜け防止構造の「トヨコネクタ」ご採用

増し締め不要なので、メンテナンス頻度を低減できた。同時に電気代も削減できた。

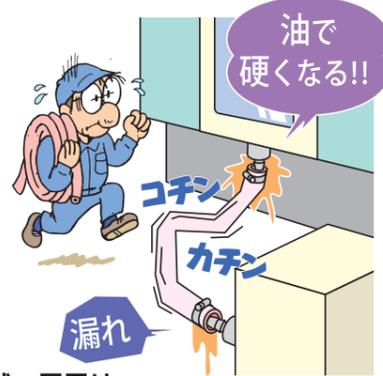
カイゼン
01

油用ホースの硬化で、お困りではありませんか？

樹脂ホースを柔らかくする可塑剤は一般に油に溶け出しやすく油を流し続けると、ホースは硬化し、肉厚が痩せていきます。

ホースが硬化すると動きや衝撃に弱くなり、ホースが割れたり肉痩せすると継手部分で抜け漏れ事故を引き起こし、ライン停止となる危険があります。

耐油性能の高いホースを使用する

トヨックスでは、原料素材配合から研究開発を重ね、耐油性の高い（当社比寿命3倍以上）樹脂ホースを提供しています。

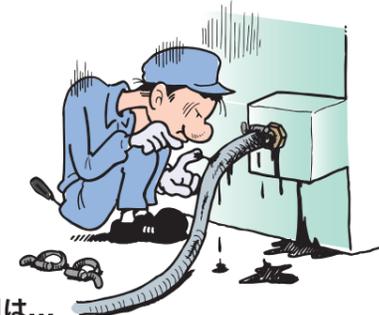
カイゼン
03

油が継手から、漏れてお困りではありませんか？

一般的な竹の子継手とホースバンドを使用の場合、バンドのネジ廻しに手間がかかり、挿入深さと締め付けトルクに作業者の個人差が出やすく、またホースの硬化や肉痩せによる流体漏れが発生しやすくなります。

流体漏れトラブルはライン停止につながります。また毎日のバンド増し締め作業には、時間と人手がかかります。

メンテ不要継手に交換

こまめな増し締めができれば、一番有効ですが増し締め不要の継手を使用することをおすすめします。

ホース製造メーカーであるトヨックスが、自社のホースサイズに合わせて専用設計開発した継手シリーズ。

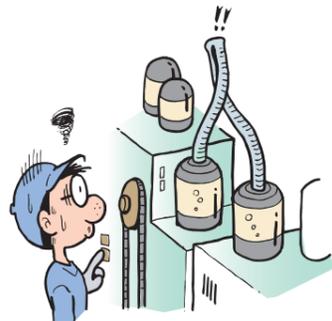
カイゼン
02

時間経過とともにホースの折れやつぶれが発生してませんか？

ホースは狭所での自在な配管に便利ですが、一旦装着すると同じ箇所が曲がり続けるため、時間経過とともに当初は見られなかった折れやつぶれが起こることがあります。

折れやつぶれは流量ダウンを引き起こし、設備の機能不全と製品不良の原因となりえますが、配管が設備の裏や床下など見えにくい箇所にあると、原因がなかなか発見されないこともあります。

折れにくいホースに交換

配管のカーブを緩くするか、湾曲部を減らすか曲げ半径が小さくても折れにくい構造のホースに交換することが対策になります。

トヨックスでは、ホースの補強構造と補強材の研究を重ね、曲げても、折れにくく、つぶれにくい構造を開発し提供しています。

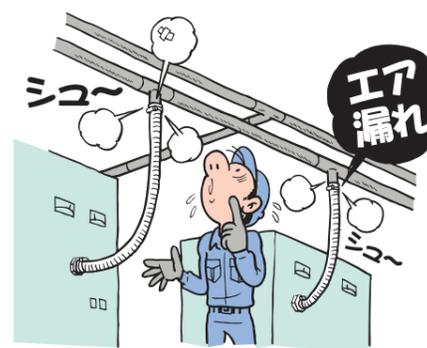
カイゼン
04

工作機械ラインのエア配管がすぐ劣化していませんか？

工作機械ライン周りは、油分が高いため、天井配管されることの多いエアホースも劣化が早く進むことがあります。

劣化したエアホースは継手部分からエア漏れを起こし、大きな電力ロスの原因になります。また天井配管したホースの交換には、長期間のライン停止を必要とし、生産効率ダウンなどにつながります。

長寿命ホースに交換

メンテナンスの頻度低減のため、長寿命ホースに交換。さらに継手は、増し締め不要の専用継手のご使用をおすすめします。

トヨックスからは、ホースの外皮も耐油性の高いホースと増し締め不要、漏れ抜け防止の継手を提供いたします。
